CASE 04

Cirurgiões: Danilo **MAEDA**

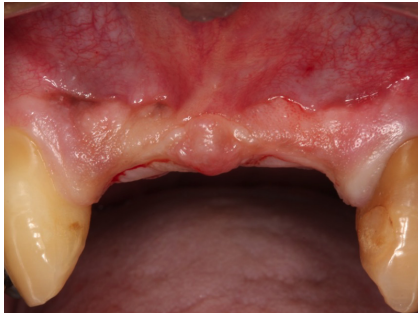
Condição inicial demonstrando a falta de volume na região entre caninos superiores

Clinical situation pre-operatively

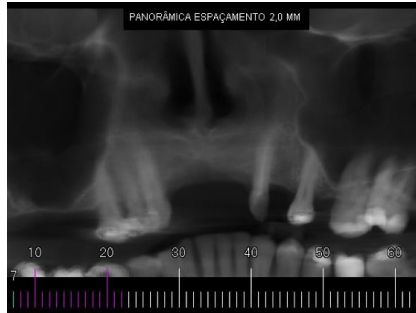
Imagem panorâmica inicial obtida do exame tomográfico

Panoramic computed tomography images

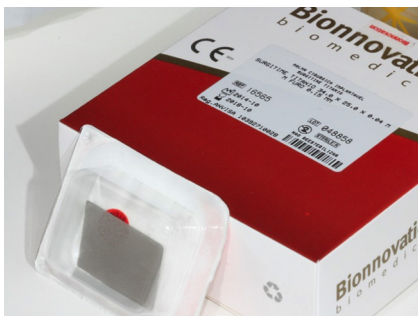
Cod. 16565 Surgitime Titânio

Cod 16565 Surgitime Titanium

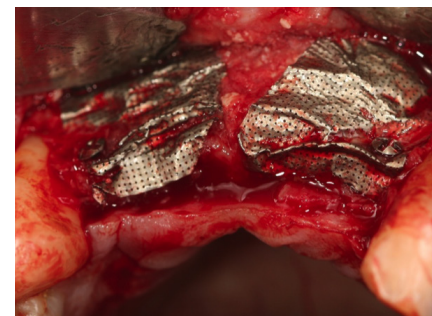
Reabertura após 6 meses antes da remoção da membrana de titânio

Reopening 6 months later before removing the titanium membrane
