CASE 50

Cirurgião: Fábio **MIZUTANI**, Danilo **CIOTTI**, Danilo **MAEDA**, Marcelo **FAVERI**

Paciente: C.P. 40 anos, sexo feminino, caucasiana

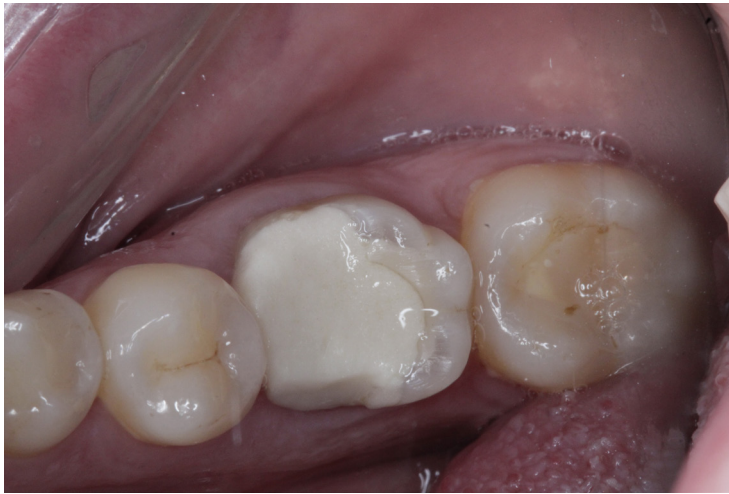
Curativo dentário realizado com ionômero de vidro

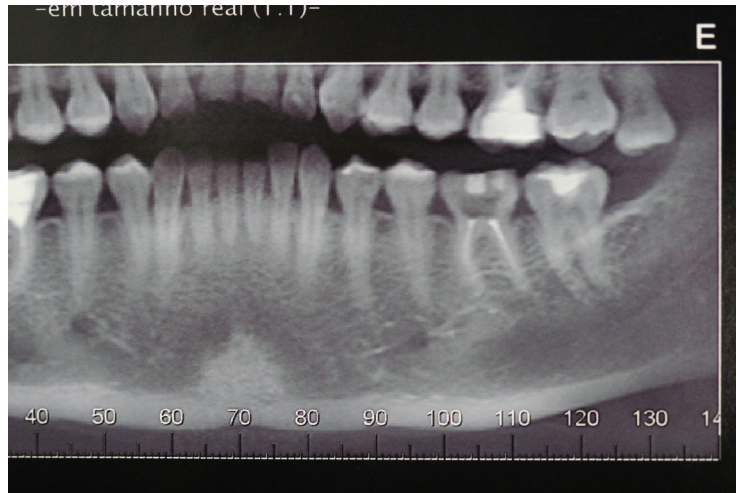
Imagem panorâmica

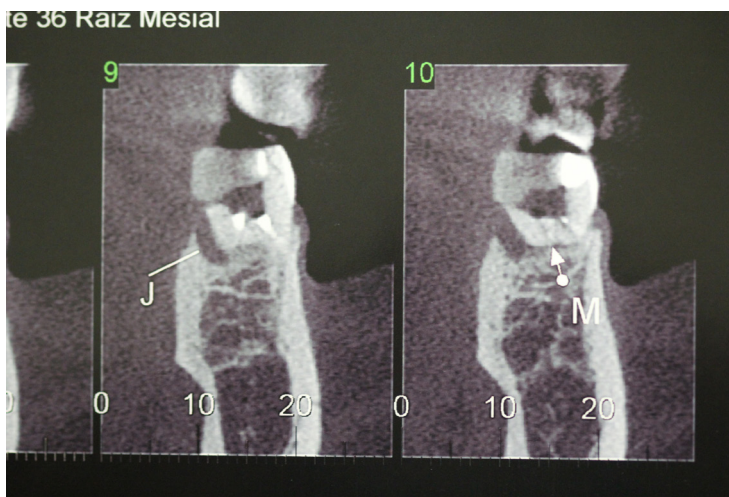
Corte tomográfico evidenciando fratura radicular e reabsorção óssea

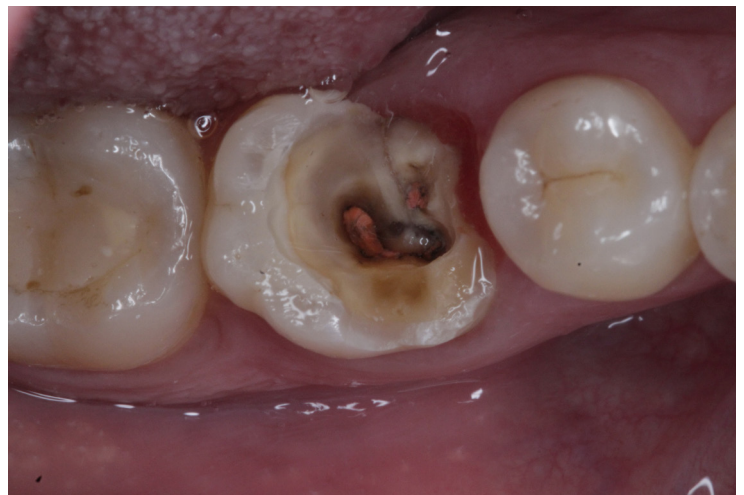
Visão clínica oclusal

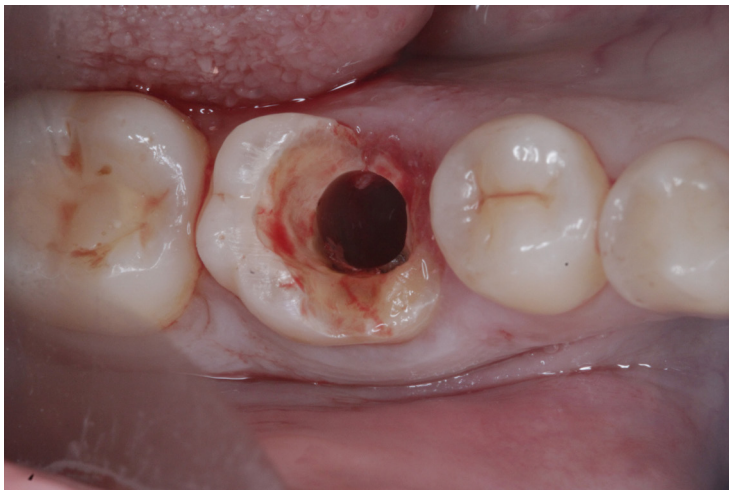
Alvéolo preparado na presença do elemento dental

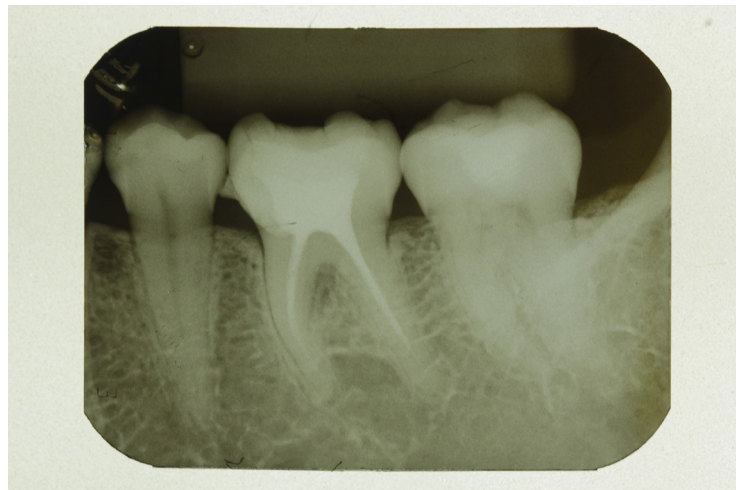
Radiografias demonstrando a sequência de brocas

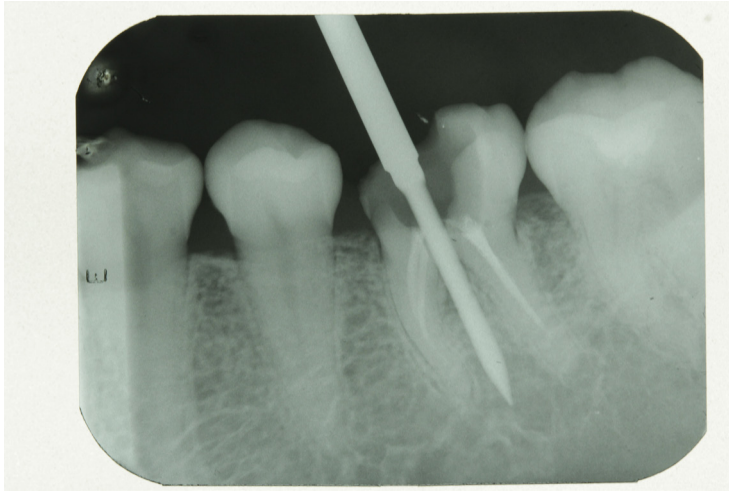
Fresa Lança

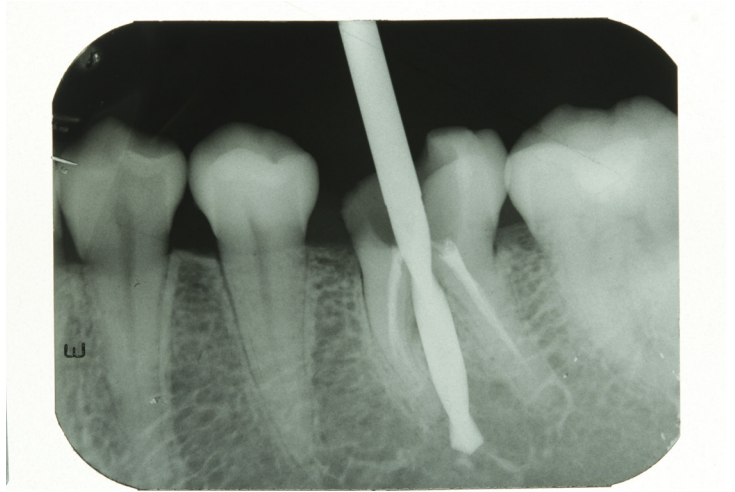
Fresa Helicoidal 2,2 mm

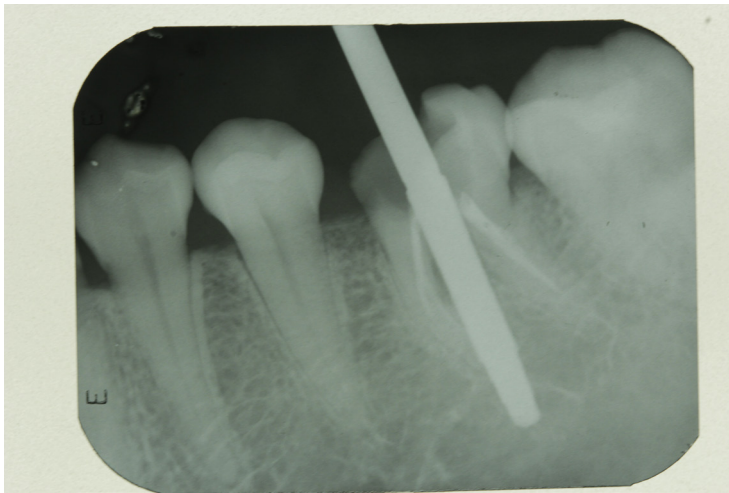
Fresa Cônico 2,8 mm

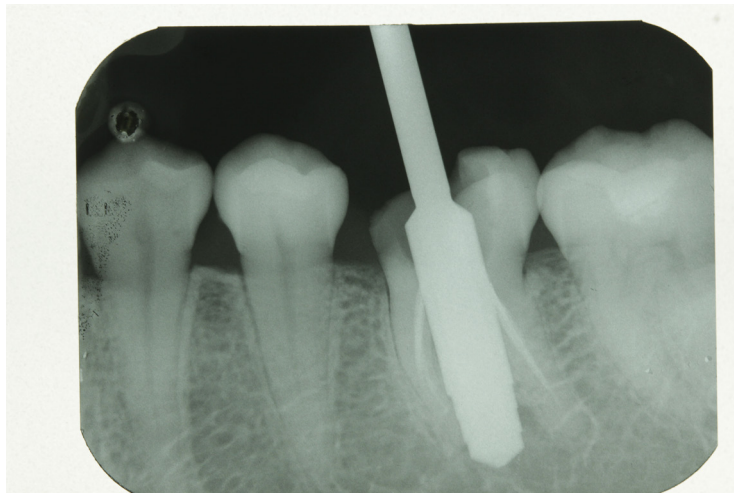
Fresa Cônico 3,2 mm

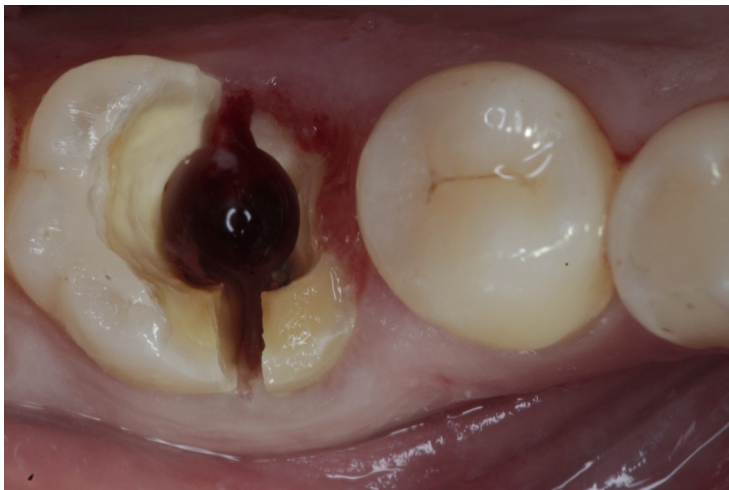
Elemento dentário seccionado

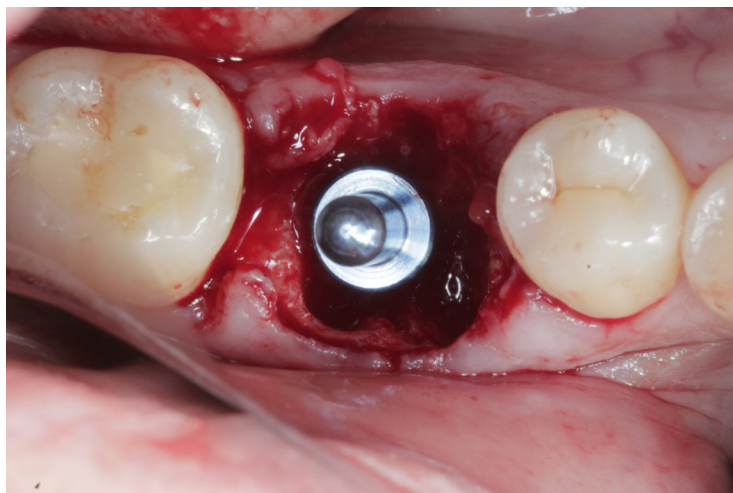
Vista do pino de paralelismo demonstrando posicionamento do preparo

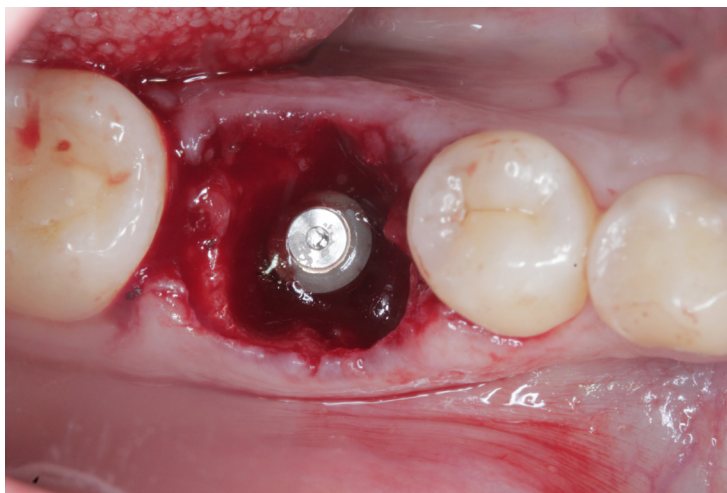
Implante instalado

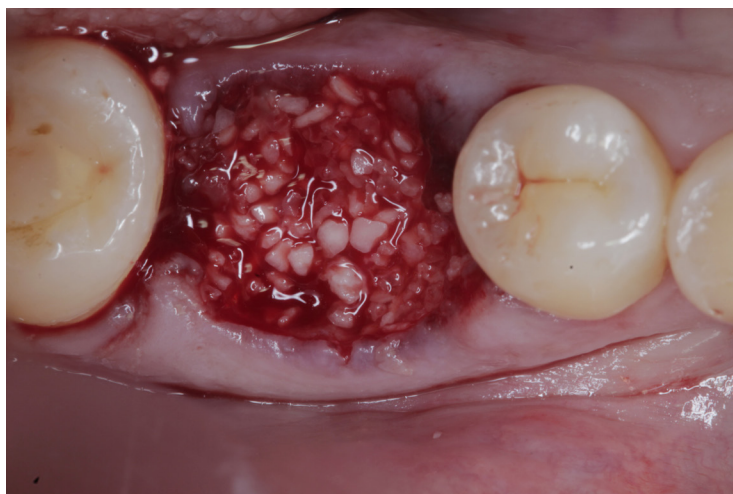
Rebordo preenchido com **Bonefill Mix**

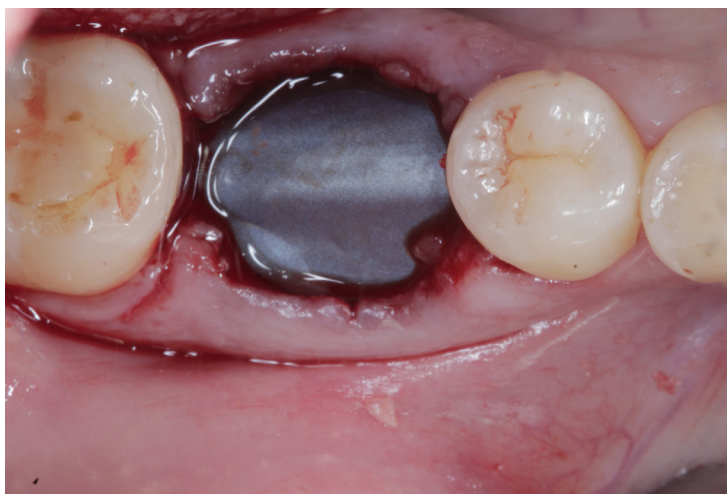
Rebordo selado com **Surgitime Titânio Seal**

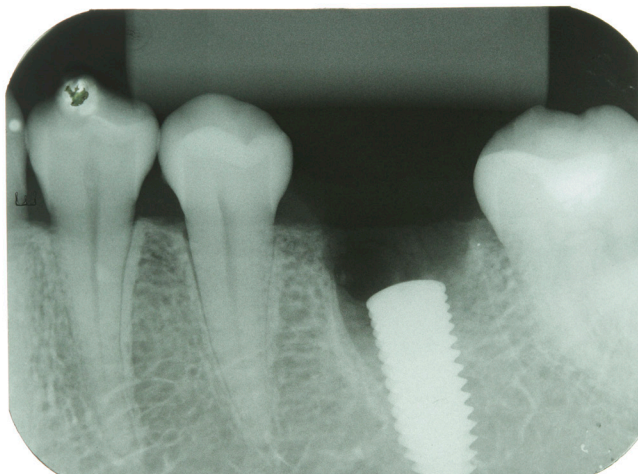
RX periapical demonstrando implante posicionado

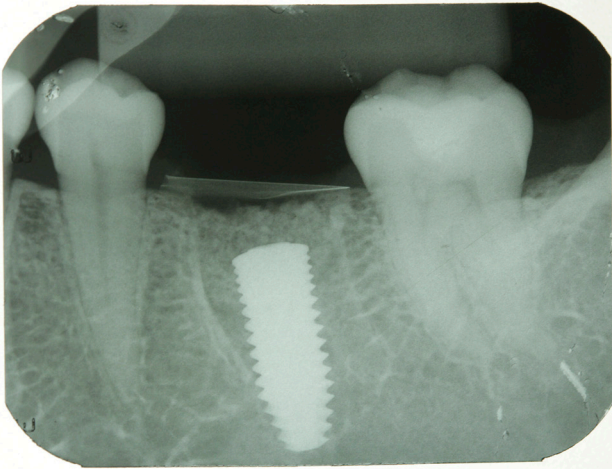
RX periapical demonstrando implante, enxerto e folha laminada

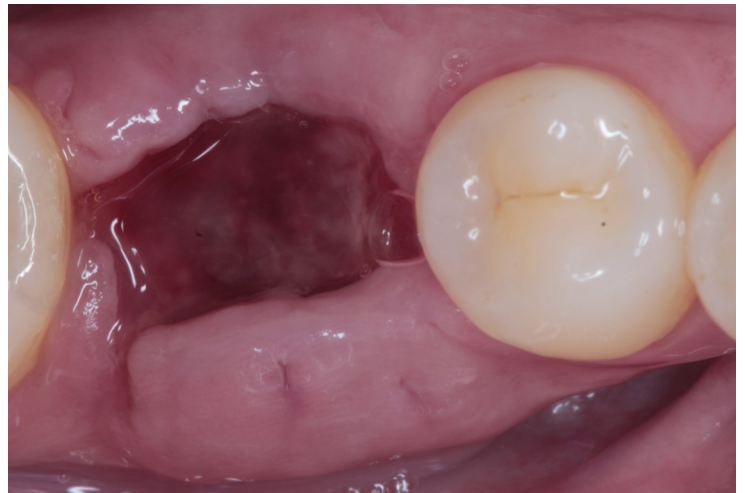
Remoção de **Surgitime Titânio Seal**

[Observar a quantidade e qualidade de tecido granulatório reacional]

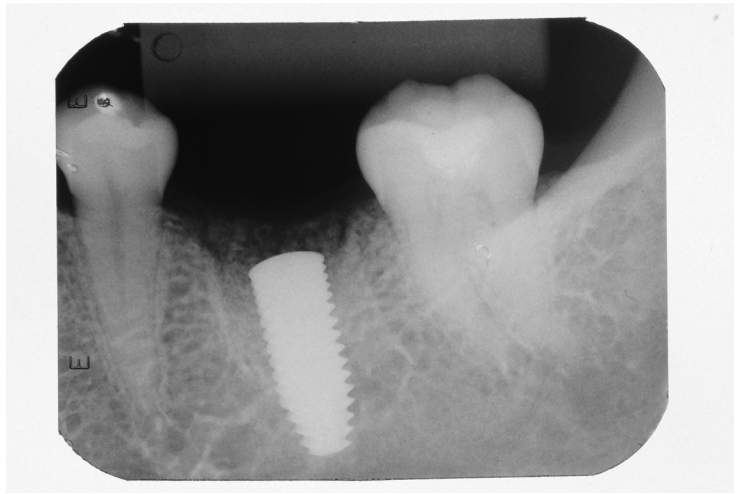
RX de pós-operatório **120 dias**

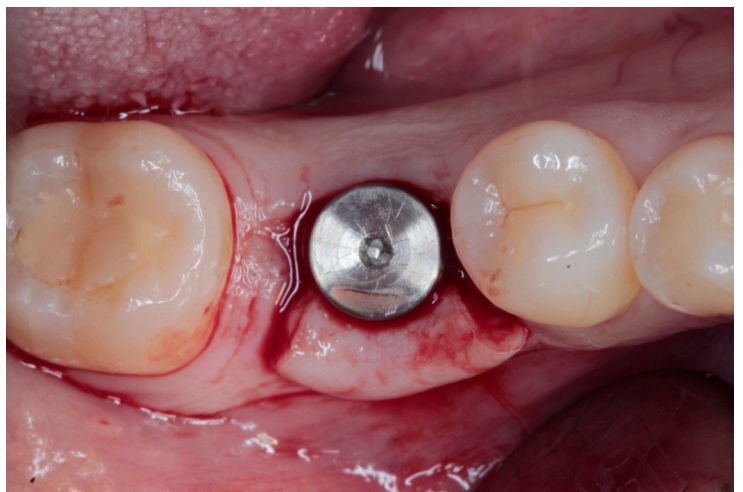
Instalação do cicatrizador

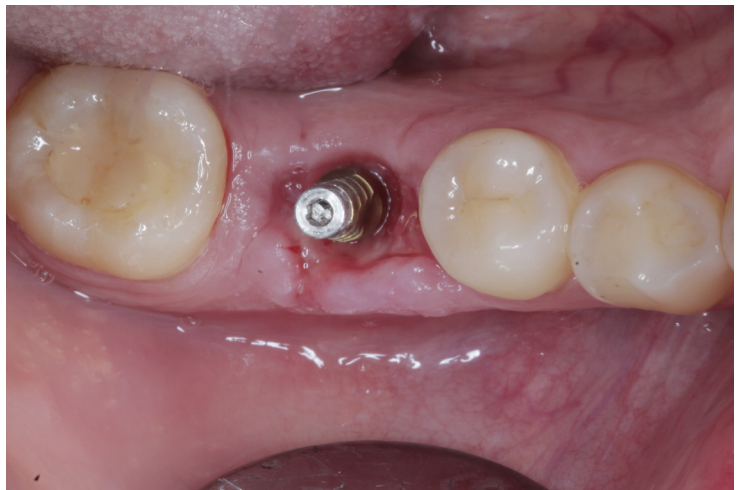
Instalação do transferente de moldagem

Após 10 dias, foi removida a sutura e a moldagem de transferência do implante pode ser realizada e encaminhada ao laboratório protético para confecção da prótese. Retornado do laboratório, o elemento dental foi instalado, com torque de coroa de até 20 Newtons, checagem oclusal e fechamento do túnel do parafuso com resina.

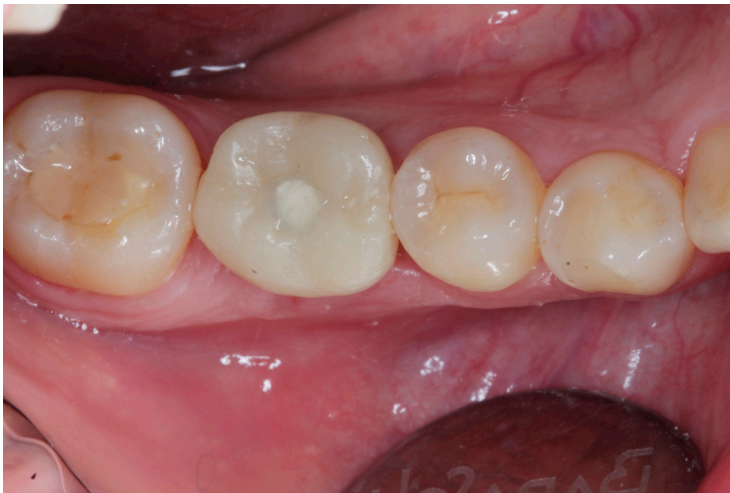
Vista do elemento dental em boca
