CASE 53

Paciente procurou atendimento com queixa principal de falha de implantação imediata no elemento 11. O implante foi removido e novo implante foi instalado associado a regeneração óssea horizontal utilizando bonefill mix e membrana de PRF. Após 6 meses foi realizado reabertura associada a instalação de elemento provisório. Acompanhamento de 12 meses.

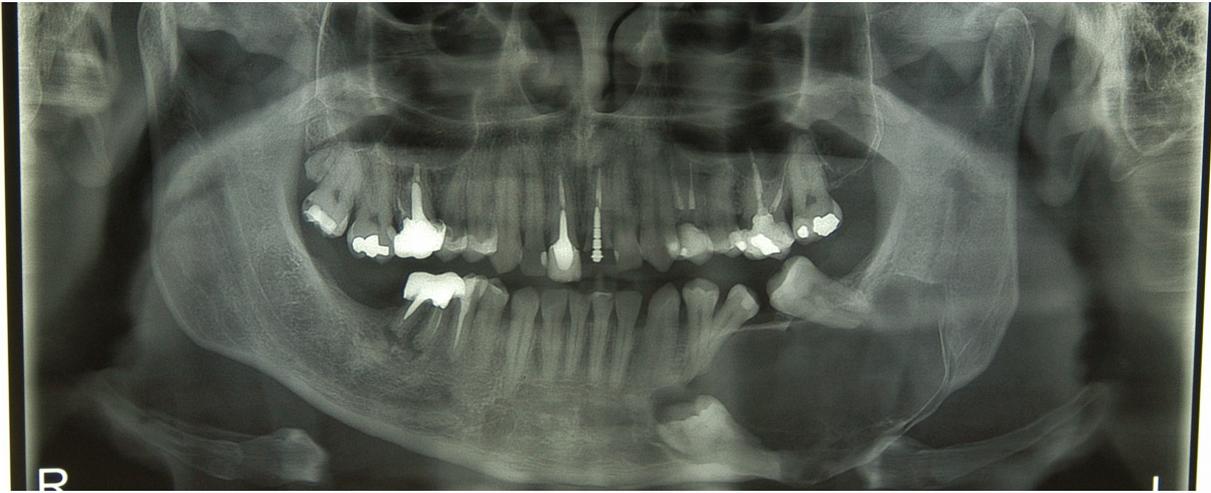
Radiografia Inicial [31 MAI 2018]

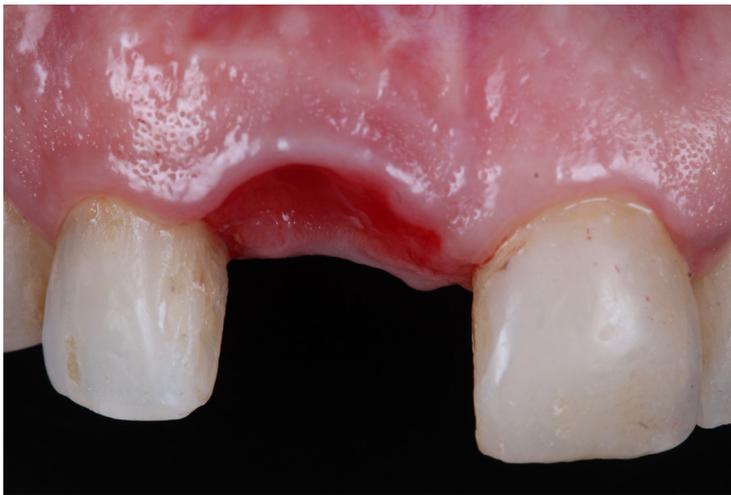
Vista frontal

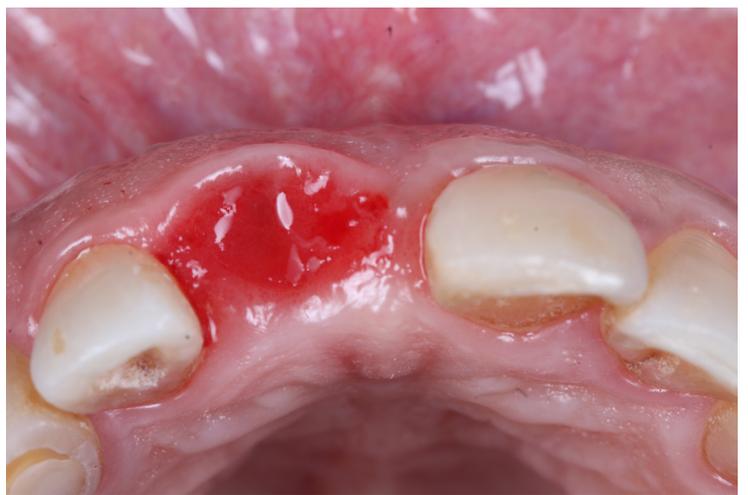
Vista oclusal

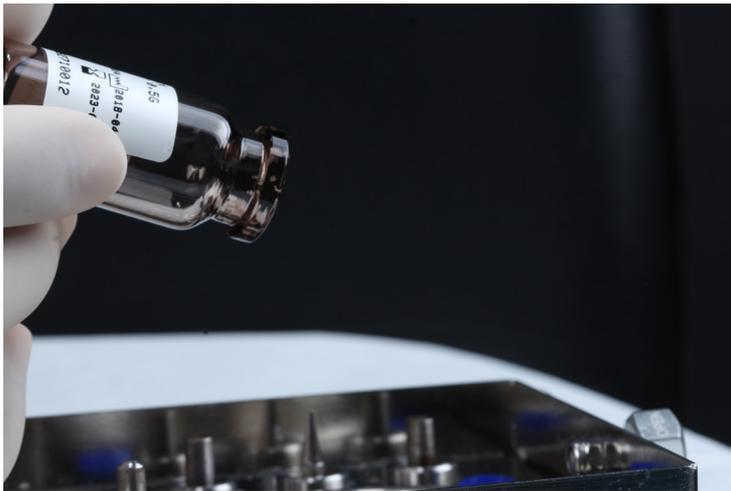
Bonefill Mix [Cod 16955 Lote 62645]

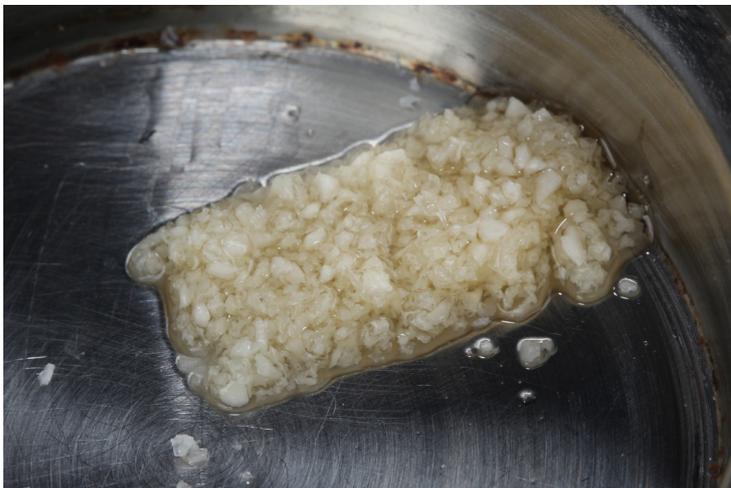
Sticky Bone

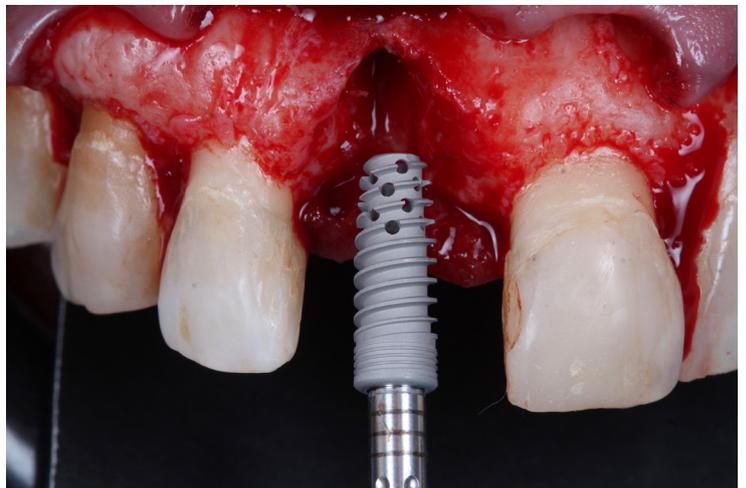
Biomorse SWE 4,0 x 11,5 mm [Cod 11027 Lote 062910]

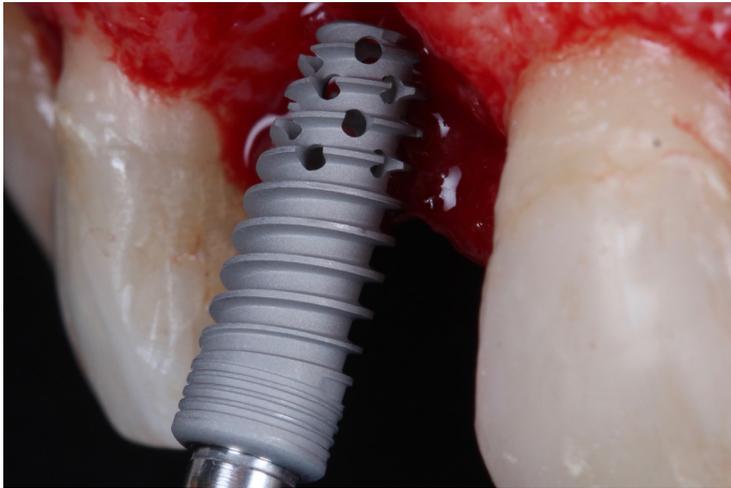
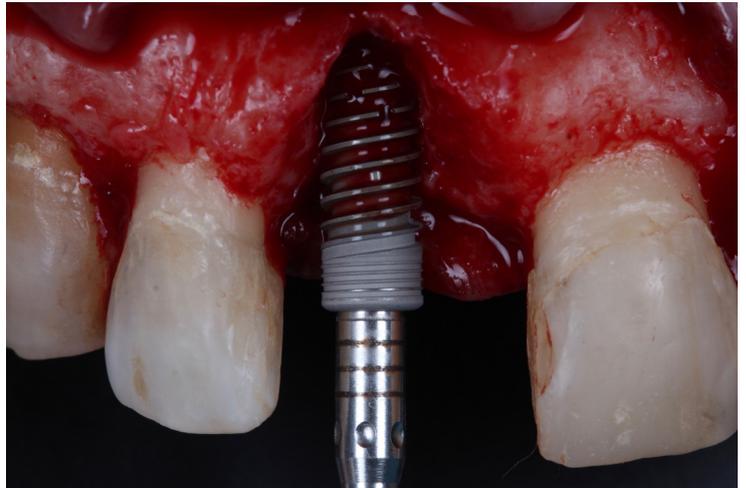
Instalação do Implante Biomorse SWE

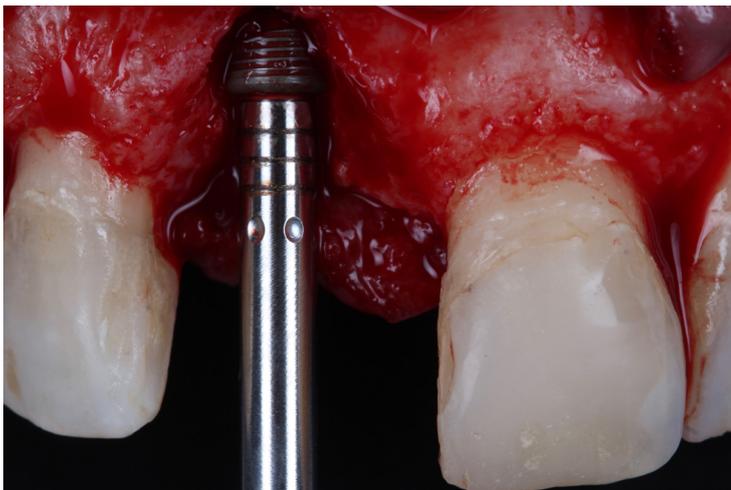
Situação após a colocação do implante

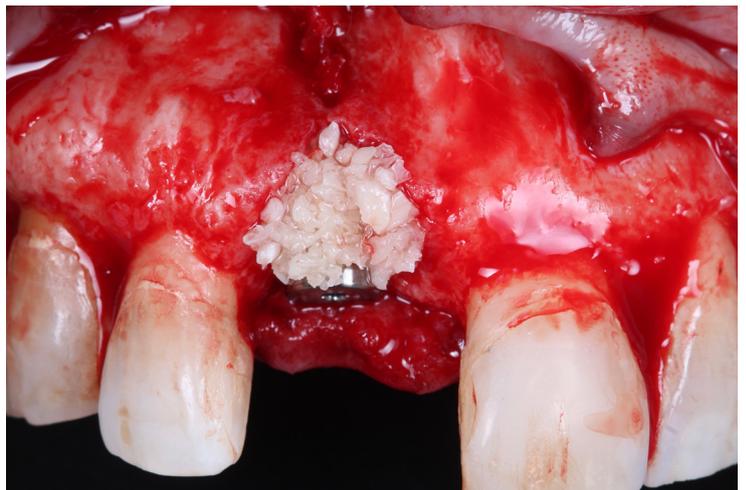
Preenchimento do defeito com Bonefill Mix

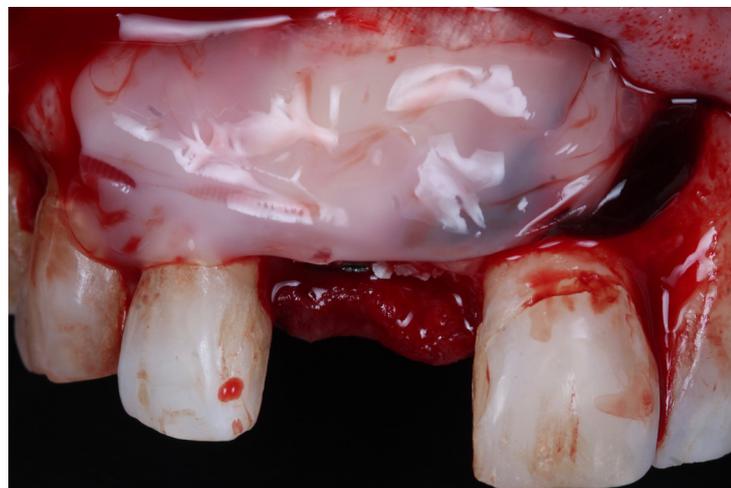
Colocação da membrana L-PRF

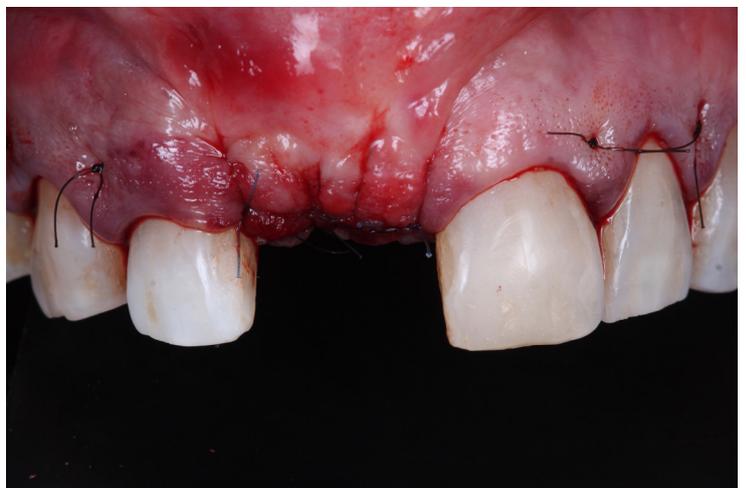
Sutura

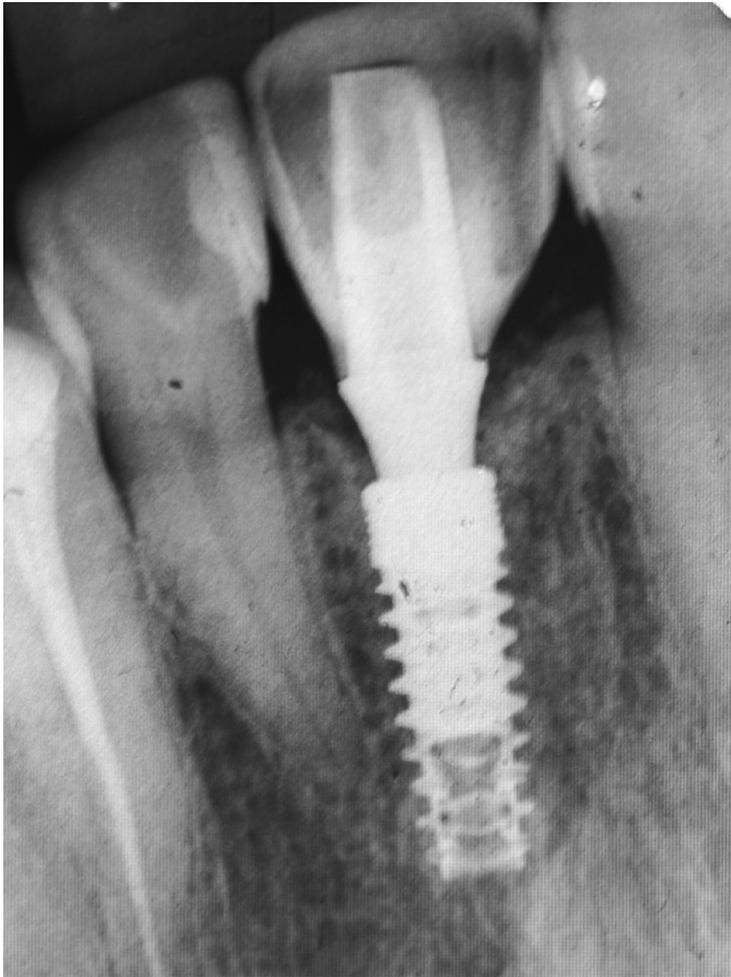
Follow Up ≈ **12 meses**
