CASE 55

Cirurgiões: Claudia **TAGATA**, Kelson **OLIVEIRA** e Marcelo **FAVERI**

Paciente procurou atendimento na ABO Santana com queixa de fratura no elemento 11. Realizou-se cirurgia de exodontia e instalação imediata de implante Biomorse SWE 4.0x 11.5 mm associado a enxerto Bonefill Mix e enxerto subepitelial. Um provisório imediato foi realizado no momento cirúrgico.

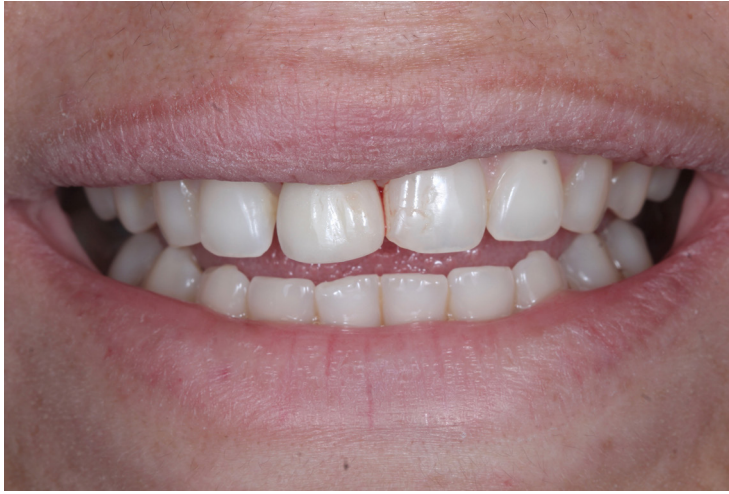
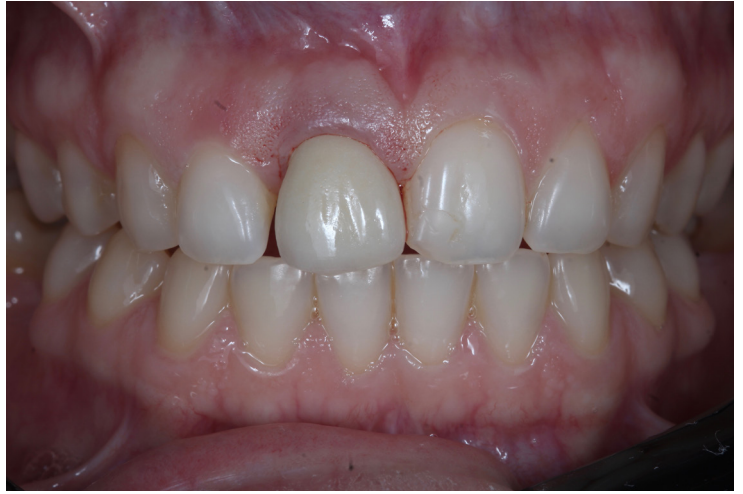
Situação clínica **Inicial**

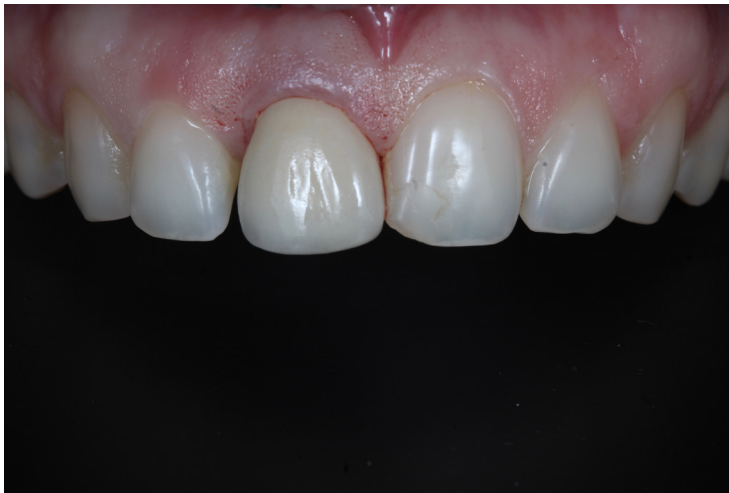
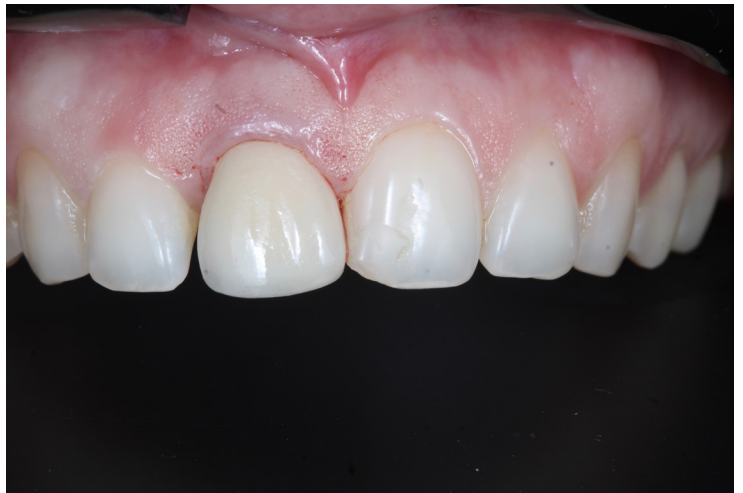
Situação clínica antes da **extração** do dente 11

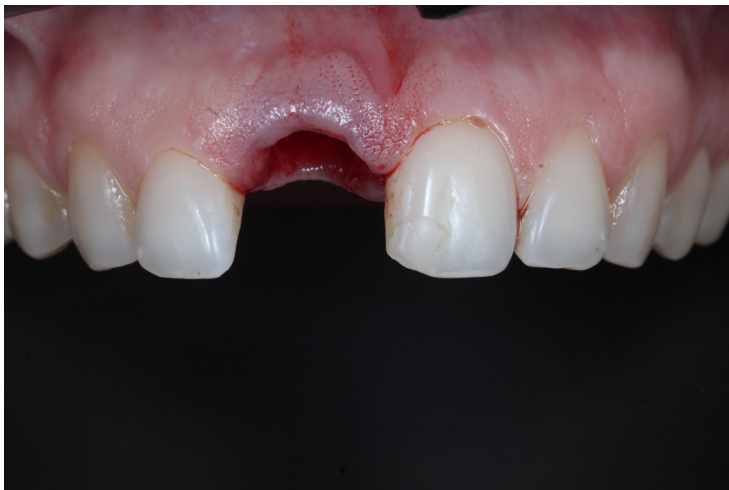
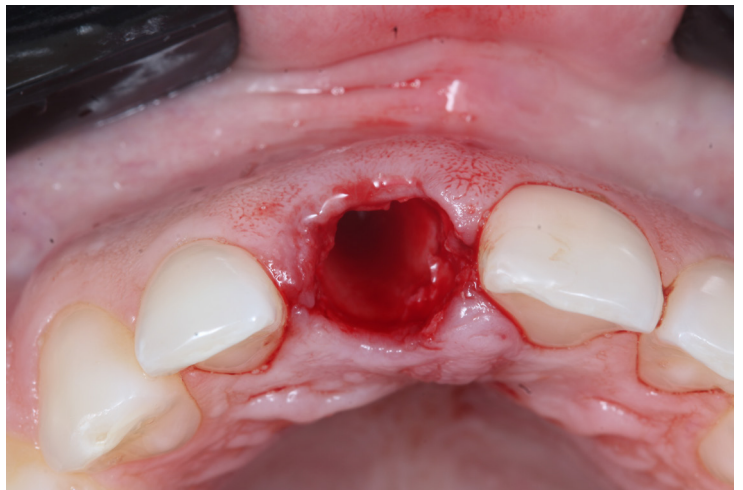
A inspeção do alvéolo com sonda periodontal revela defeito no osso

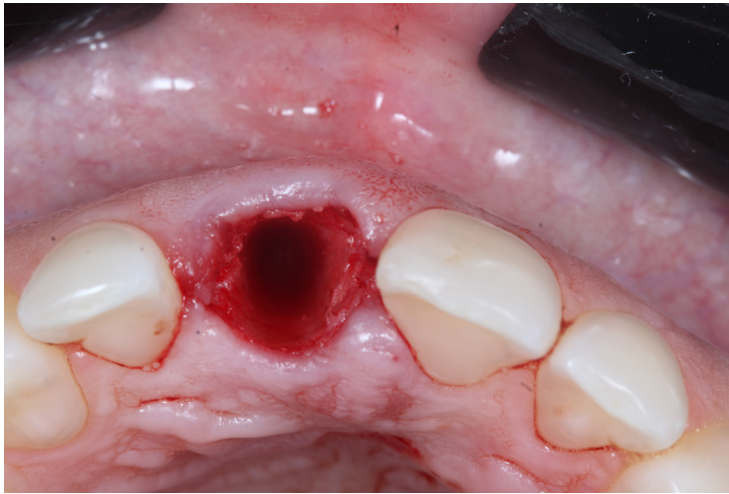
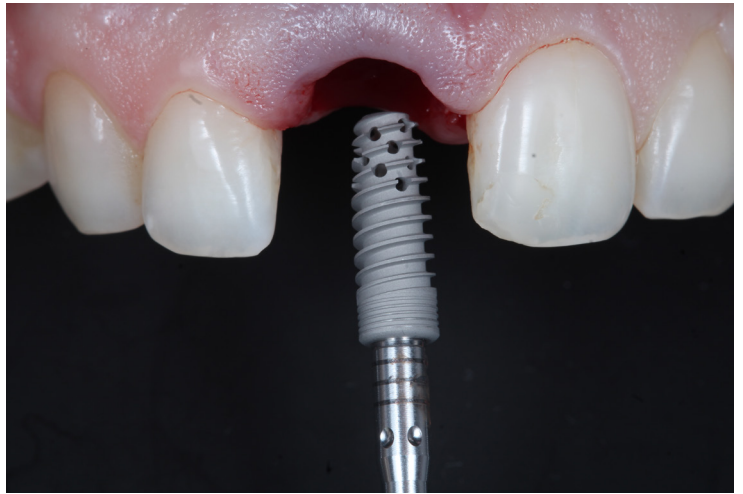
Instalação do Implante **Biomorse SWE**

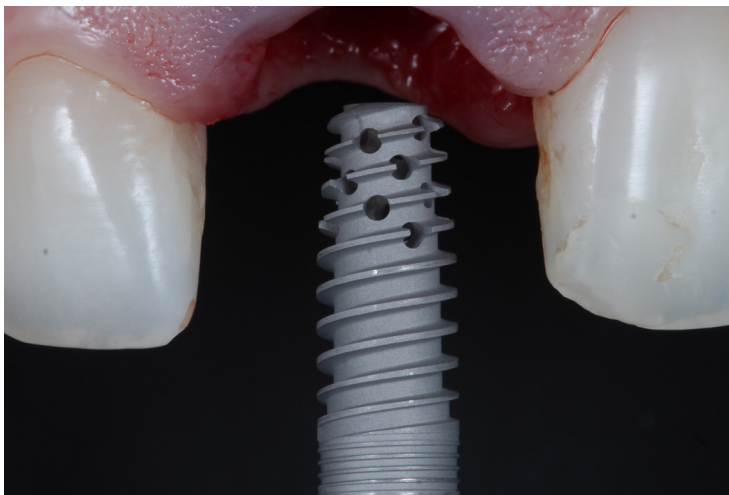
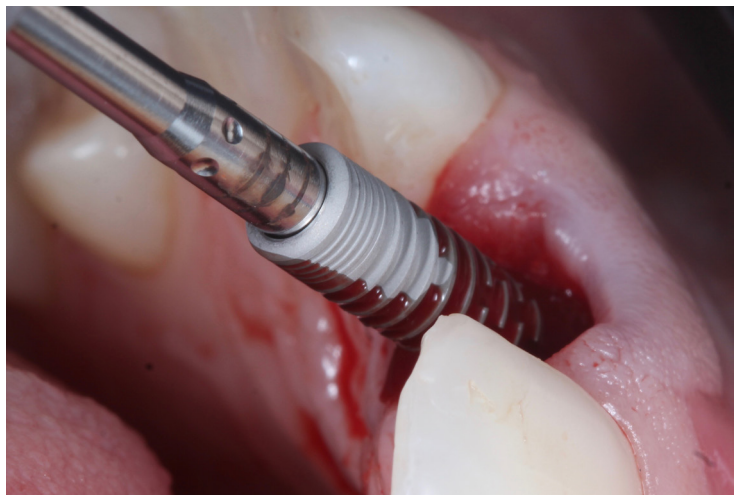
Instalação do Implante **Biomorse SWE** [Cod 11027 Lote 062909]

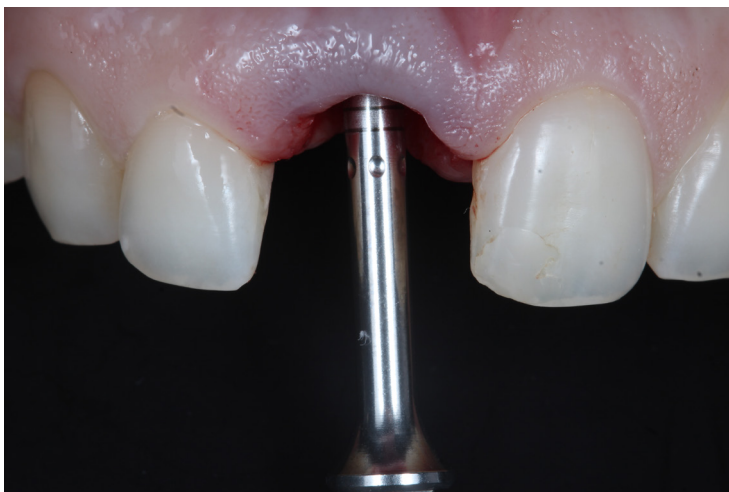
Implante **Biomorse SWE** instalado com boa estabilidade

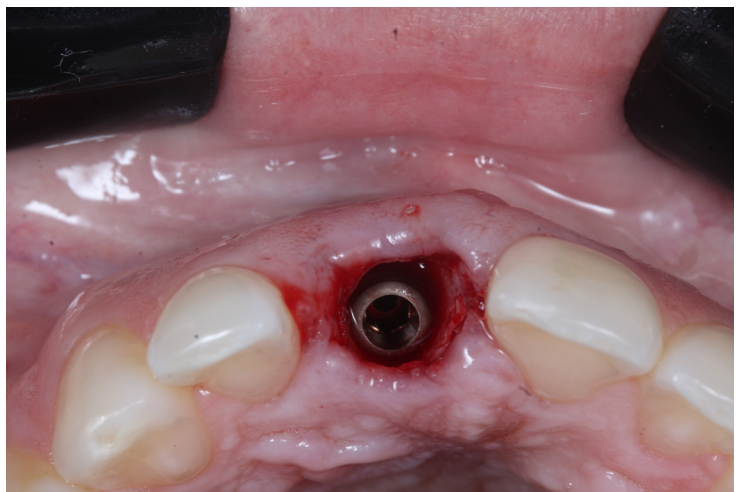
Vista oclusal do Implante **Biomorse SWE** instalado

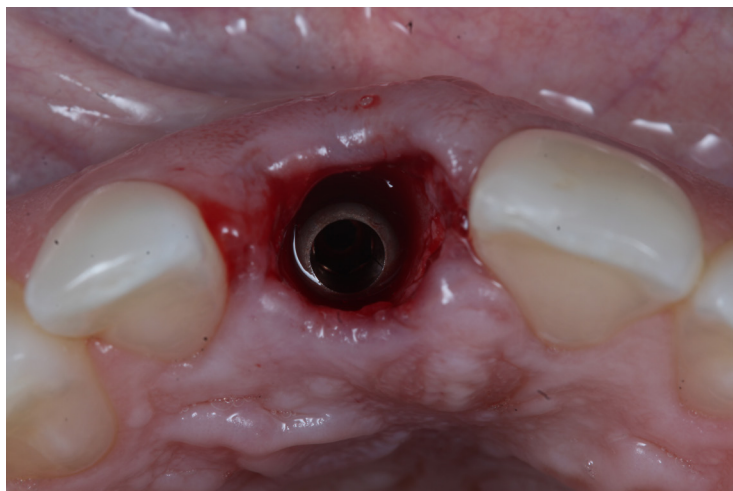
Implante instalado

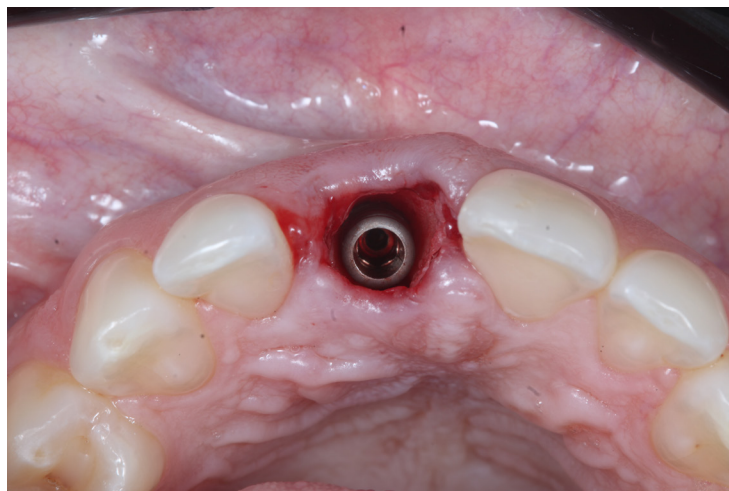
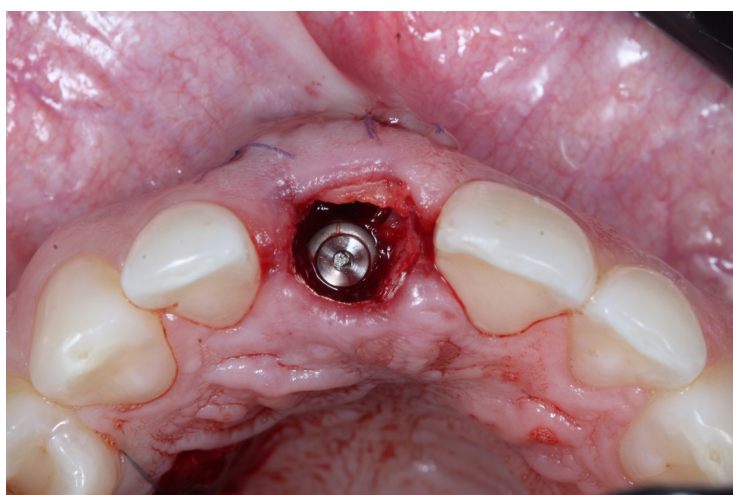
Tapa implante posicionado

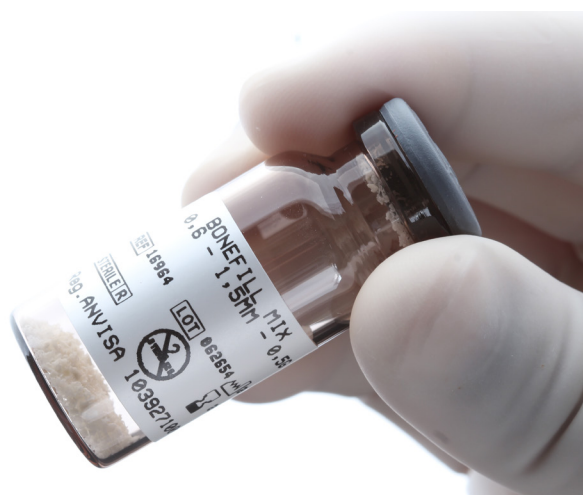
Bonefill Mix [Cod 16964 Lote 062654]

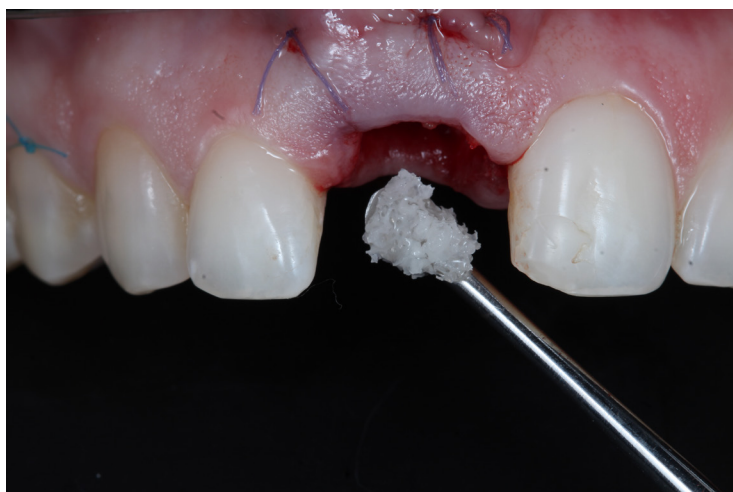
Rebordo preenchido com **Bonefill Mix**

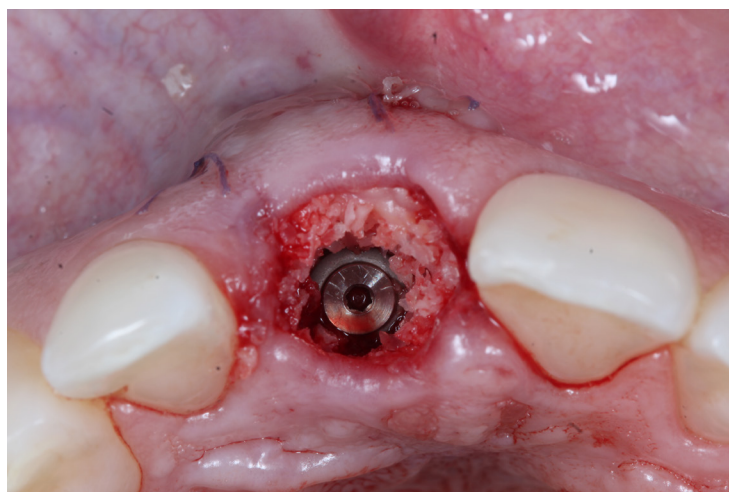
O espaço entre o implante e o osso vestibular é preenchido

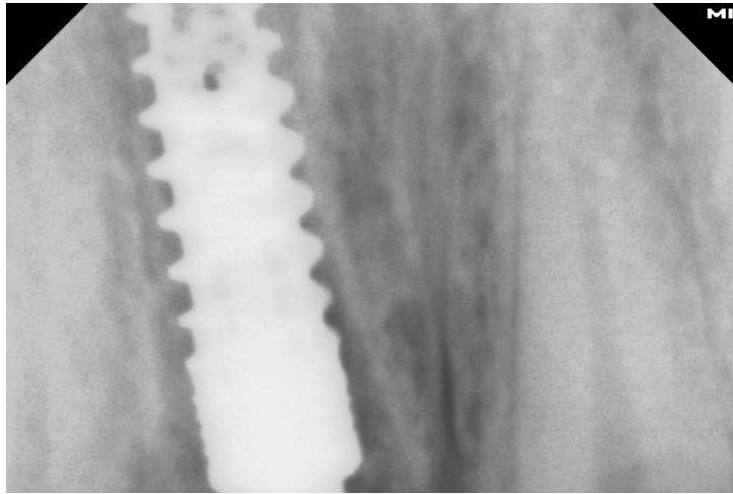
Radiografia periapical após a colocação do implante

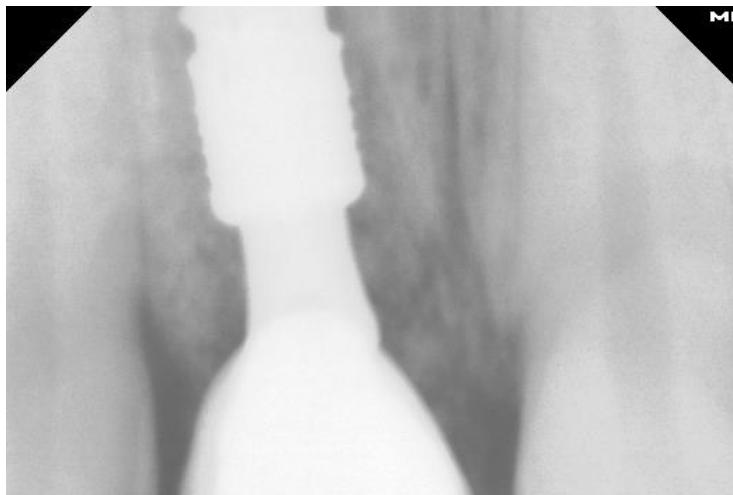
Manutenção das cristas ósseas

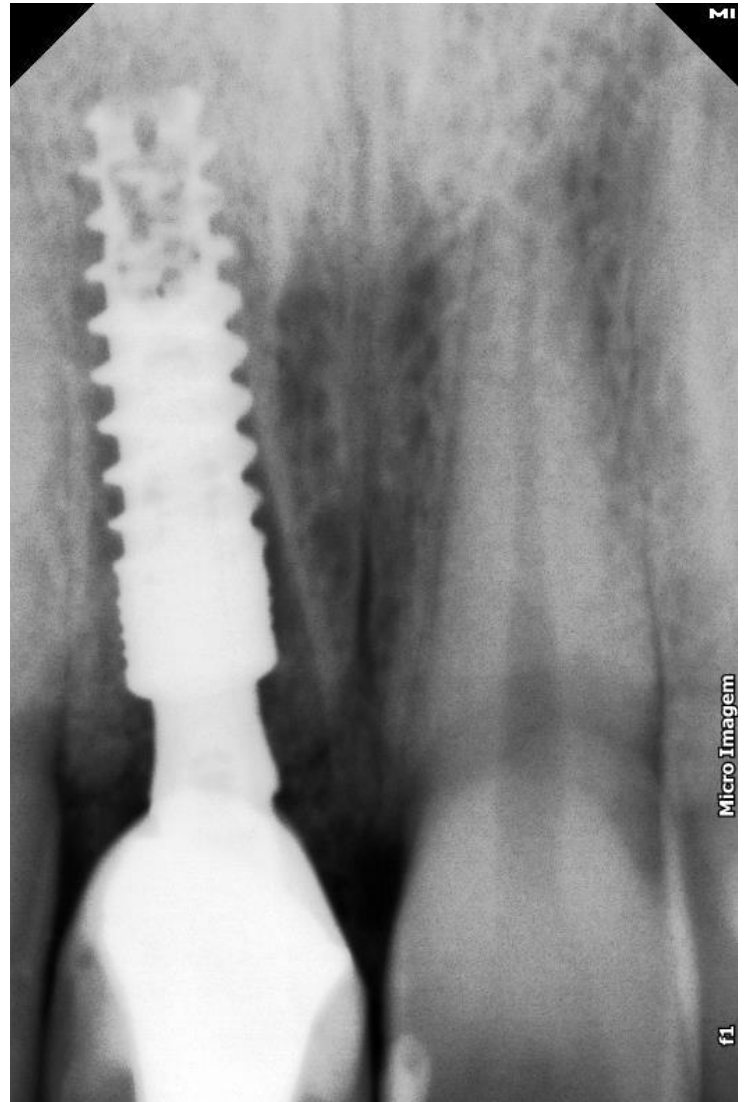
Radiografia periapical após a colocação do implante
Follow Up imediato **【20 JUL 2018】**

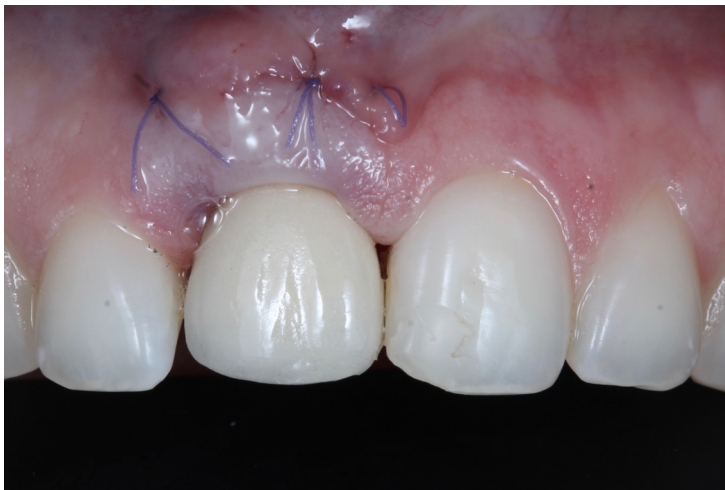
A prótese provisória instalada.

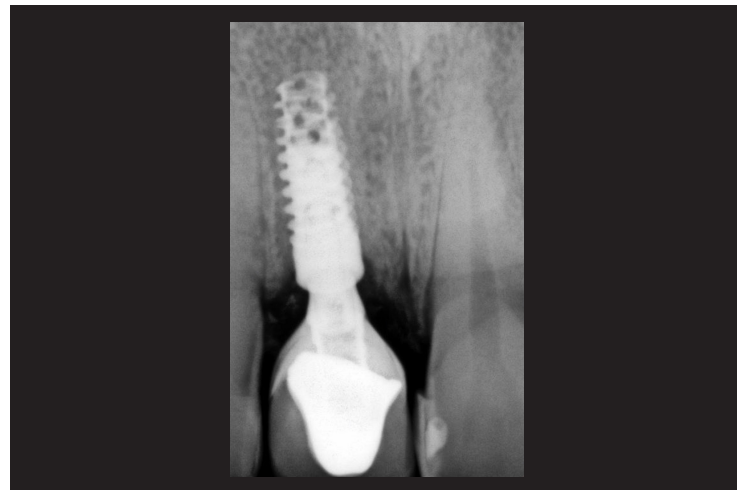
Radiografia periapical
Follow Up \approx **06 meses**
